ОПЫТ ЭКСПЛУАТАЦИИ И РЕМОНТА КОПИРОВАЛЬНОГО АППАРАТА TOSHIBA 2060

Николай Наследников (Москва)

В статье описаны практические рекомендации по эксплуатации и ремонту копировального аппарата Toshiba 2060. Автор выражает благодарность инженерам фирмы ТомаК (Челябинск) за оказанную техническую помощь.

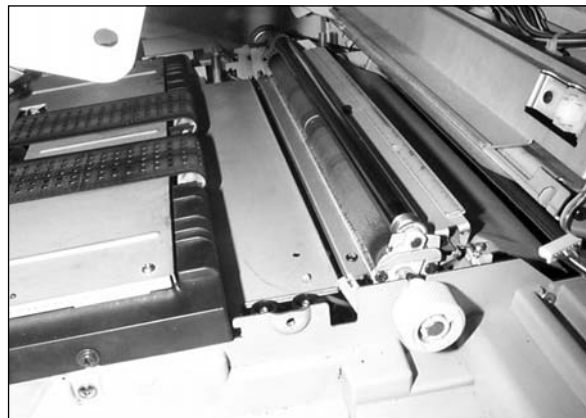
Рис. 1. Валы регистрации

Конструкция валов регистрации в копиере довольно оригинальна. Махровая полоска под резиновым валиком (см. рис. 1) собирает бумажную пыль, поэтому сюда надо заглядывать почаще – доступ к этому узлу хороший.

Повторная разборка после 22100 копий и двух месяцев работы показала, что маховую полосу под валами регистрации и коротроны переноса нужно обязательно чистить. Фетровый вал (часть № 4409 890620) грязный, забит тонером и бумажной пылью.

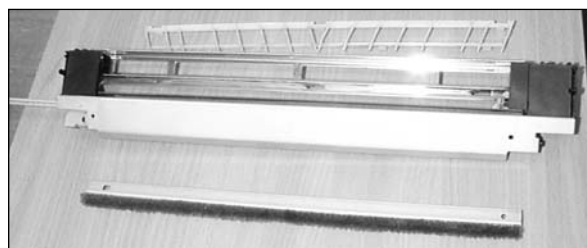
Рис. 2. Блок коротронов переноса

Для извлечения блока коротронов переноса надо отвернуть всего один винт и отстыковать ножевой разъем (см. рис. 2). В блоке две струны – коротрон переноса и отделения, но только на одном предусмотрена система очистки. Вторую струну нужно очистить салфеткой, смоченной спиртом. Следует обратить особое внимание на края – отмыть их до металлического блеска, хотя это и непросто, и времени уходит много.

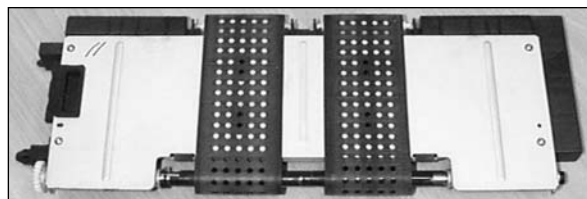
Рис. 3. Узел транспорта

В узле транспортера (см. рис. 3) две ленты. Чтобы снять узел, надо отвернуть один винт и отстыковать два разъема (оба подключены на одну металлическую пластину, поэтому отмечать не нужно). На металлической основе под резиновым транспортером и на белых капроновых валиках следует удалить скопившийся тонер. Если на высоковольтной плате (см. рис. 4) под транспортером накопилась бумажная пыль и тонер, нужно обязательно очистить плату пылесосом во избежание пробоев высокого напряжения.

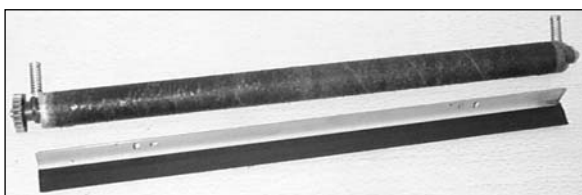
Рис. 5. Фетровый вал

Выворачиваем два винта спереди, снимаем крышку. Сверху – еще два винта. Выворачиваем и их, снимаем вторую крышку. Отсоединяем три разъема (все разные, маркировать не нужно). Выворачиваем последний винт и вынимаем печку на себя (осторожно – может быть горячей!). Внешний осмотр показывает, что под датчик температуры набился тонер и «пропилил» тефлон – печку на выброс, придется заказывать новую. Фетровый вал превратился в

сплошной комок тонера (см. рис. 5) – его тоже следует менять. Стоимость каждого вала (Katun) – 950–1000 руб. Это дешевле обычного тефлонового вала, так как разработчики применили метод холодной сварки, а вот фетровый вал – дорог, так как состоит из пористого резинового вала, пропитанного силиконом, который и поступает на фетр по мере необходимости. В процессе эксплуатации тонер и бумажная пыль забивают фетр, и силиконовая смазка перестает выполнять предназначенную ей роль, что приводит к быстрому износу узла и появлению грязных копий. На дополнительный ракель (см. рис. 6) налипают тонер, который также действует как абразив для тефлонового вала.

Так как фетровый вал очень быстро загрязняется, его приходится менять при каждом обслуживании. Однако цена нового вала (даже неоригинального) достаточно высока. Поэтому возникла мысль – почему бы не использовать фетровый вал от других копиров, например CANON-1215. Стоимость фетрового вала производства KATUN для этого копира в 3–4 раза меньше. Можно заказать деталь токарю (см. рис. 7), или сделать его самостоятельно. Для этого понадобятся:

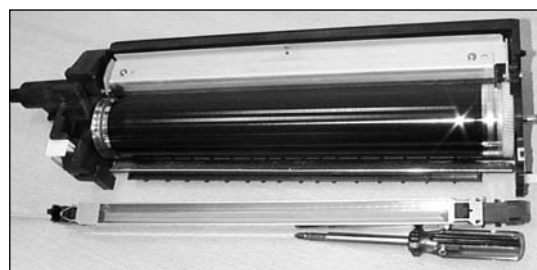
Рис. 11. Барабанный узел

Теперьотремонтируем барабанный узел (см. рис. 11). Узел состоит из фотобарабана, коротрона заряда, ракеля и шнека для удаления излишков тонера. Замены требуют фотобарабан и ракель. Оригинальный фотобарабан, хоть и стоит недешево (3600 руб.), но служит два заявленных срока без заметного ухудшения качества. Ракель можно взять производства KATUN (480 руб.). Крепление ракеля по сравнению с копиями других производителей довольно оригинальное – подвижное и подпружиненное (см. рис. 12).

Пока новый фотобарабан и ракель не установлены на место, есть доступ к шнеку. Убираем остатки тонера, волосы и бумажную пыль. Шнек, помимо основной роли, используется еще и как тяга для нажатия на датчик переполнения емкости для излишков тонера. Если он начинает заедать (при использовании плохой бумаги), тонер из переполненной емкости высыпается в копир.

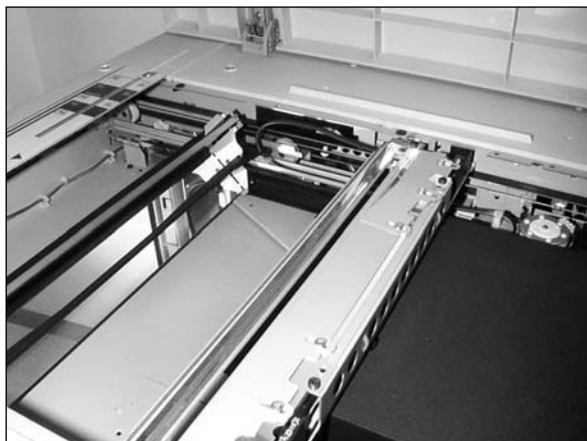
Рис. 13. Стационарный стол и подвижная лампа

Оптика состоит из стационарного стола и подвижной лампы сканирования с зеркалами (см. рис. 13).

Хотя воздух для охлаждения оптики очищается фильтрами, со временем на зеркалах появляется синий налет (это общая проблема копиров многих

фирм, но в аппаратах Toshiba, благодаря удачному расположению зеркал и схеме вентиляции он возникает гораздо позже). Синий налет на зеркалах копиров приводит к фону на копии, и появляется из-за испарения силикона с фетрового вала. В целом оптика как узел не вызывает проблем при эксплуатации и проведении ТО.
